Materiaal-technisch vooronderzoek kapellen Roosdaal 2021 - 06-12-21

Project: 2021 Roosdaal kapellen

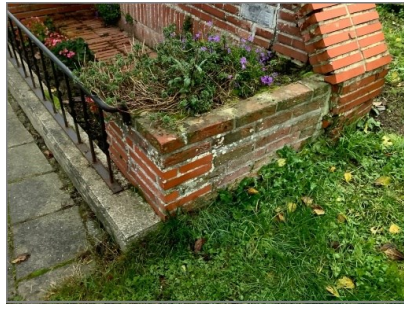
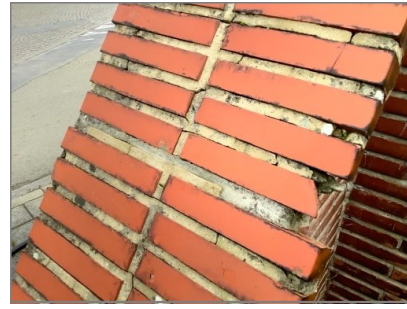
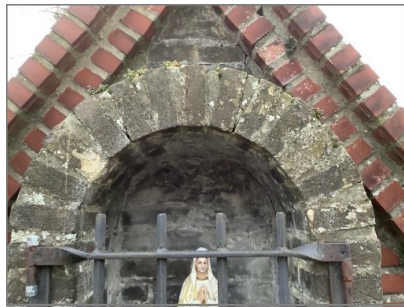
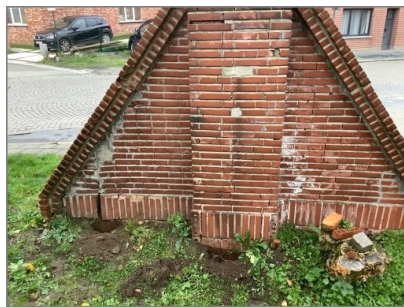
R059 gasthuisstraat - molenstraat

- stabiliteit: verticale scheuren langs achterzijde. Oorzaak mogelijks zakken fundering of door boomwortels in combinatie met corrosie van interne metalen structuur (?), linker hoek scheurt af door impact wagen.
- Gemetste kruis op de top ontbreekt
- Gemetste halfronde bloemperk is verdwenen.
- openstaande voegen door vorstschade en te harde cement voegen. Voegen reeds lokaal hernomen.
- lichte aangroei korstmossen en planten in openstaande voegen
- mogelijk opstijgend vocht en zoutproblematiek achterzijde rechts. Oorzaak vermoedelijk urineren achter kapel.
- veel gebroken en beschadigde stenen
- herstel metselwerk met andere baksteen aan bloembak rechts
- corrosie aan metalen elementen
- Mariabeeld: lokaal verzwakking gips, afbladderen polychromie, lacunes in polychromie

- uitgraven rond monument voor controle en eventuele stabilisatie fundering. Controle opstijgend vocht en zouten achterzijde. Verwijderen boomwortels.
- ontvoegen en herstel metselwerk. Indien nodig verwijderen metalen doken. Vervangen gebroken of niet originele bakstenen door identieke (tot 30% van de stenen).
- hermeten kruis volgens oude plannen
- identiek hervoegen met schuine ingetrokken voeg maar met kalkmortel ipv cement.
- Beeld in nis: fixeren en retoucheren polychromie, lacunes in gips, nieuwe sokkel voorzien?
- metalen elementen, demonteren, stralen, metalliseren, schilderen
- bloemperken: oorspronkelijke halfronde bloembak hermeten en aanplanten met oorspronkelijke plantensoorten. Hiervoor is lichte aanpassing van voetpad en straat nodig.
- Licht reinigen door stomen
- beeld niet origineel, wordt vaak gestolen. Fixeren beeld en afsluiten nis met deurtje met glas

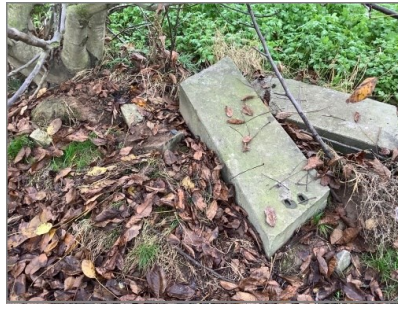
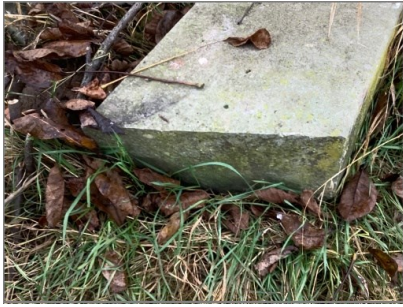
R027 Stenen paal

In 2002 stond deze nog. Ondertussen omver gereden.

- fundering nog aanwezig
- paal in drie stukken gebroken, kleine lacunes langs breukband
- smeedijzeren kruis afgebroken en verdwenen. Mogelijks ergens in de grond er rond
- boom naast paal: notelaar, beschermt paal, maar staat ook deels in de weg

- paal dient vanuit historisch oogpunt op zijn oorspronkelijke plaats te blijven staan. Verliest anders zijn functie en context.
- boom bij snoeien
- controleren fundering
- paal terug monteren op fundering met inox doken. Aanhelen breuken en lacunes.
- stratigrafisch onderzoek ingeschilderde letters. Eventueel terug inschilderen.
- optie: terugplaatsen oorspronkelijk of nieuw kruis

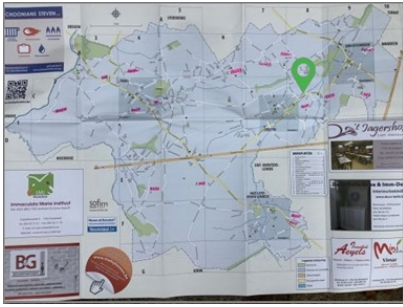
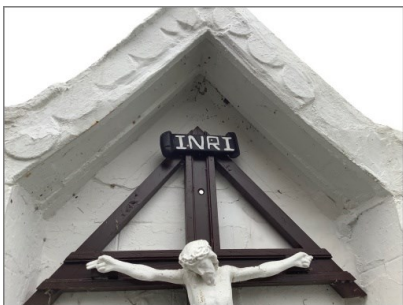
R031

- conditie fundering onbekend, deels scheef gezakt
- vochtprobleem thv plint
- pleisterwerk reeds lokaal erg slordig hernomen, deel ornamenten verloren
- net overschilderd, conditie materialen en schades niet meer volledig zichtbaar

- stratigrafisch kleuronderzoek alle elementen
- ontverven
- herstel pleisterwerk en ornamenten en datum
- herstel metselwerk indien nodig
- herschilderen volgens conclusies stratigrafisch onderzoek
- Christus: start ondz, herstel dicht gekitte naden, herstel polychromie

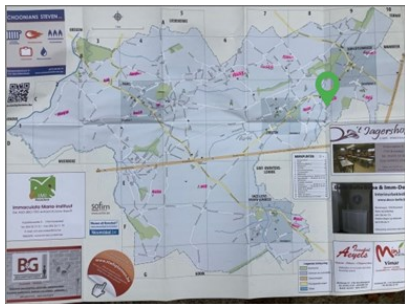
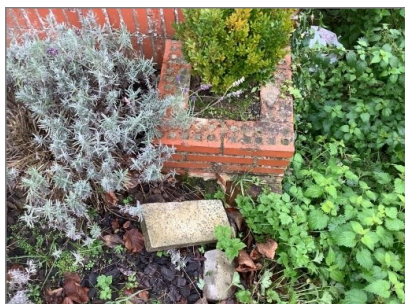
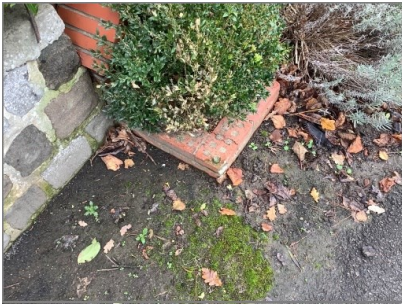
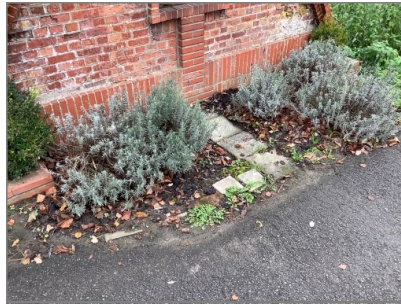
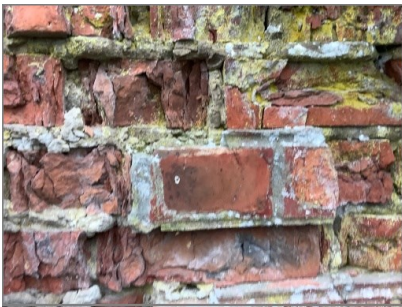
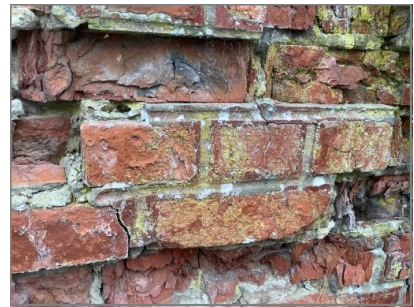
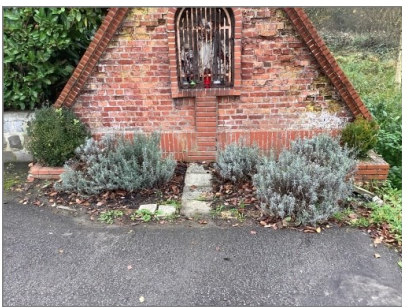
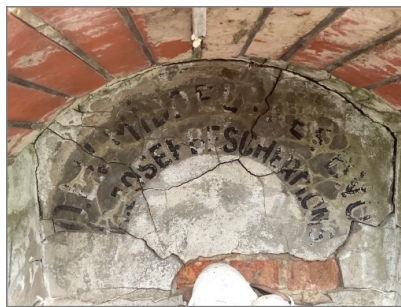
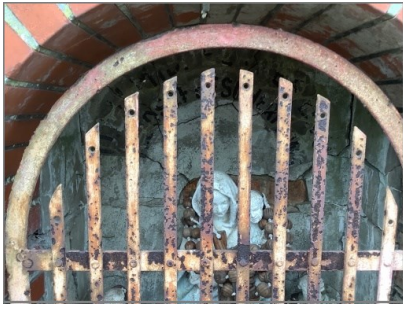
R029

- helt naar voor!!! Vermoedelijk niet meer stabiel
- Dekstenen open gekomen waardoor waterinfiltratie in onderliggend metselwerk
- sterke vorstschade en verpulvering stenen vlak metselwerk
- openstaande voegen
- plantengroei en biologische verontreiniging
- beeldengroep: sterke craquelures polychromie
- bepleistering nis: gebarsten en valt af, schildering sterk lacunair.
- Metalen hekje geroest, verschillende verflagen zichtbaar
- Bloembakken en voorliggend bloemperk: boordstenen/ afwerking ontbreekt. Vermoedelijk door verhogen asfalt weg

- quasi volledig te demonteren en te hermetsen. Eventueel hergebruik van rode boordstenen. Bakstenen vlak metselwerk te vervangen.
- stratigrafisch kleuronderzoek nis en metalen poortje
- documenteren schildering tekst ifv reconstructie
- herpleisteren nis na hermetsen. Terug schilderen tekst
- poortje stralen, metalliseren en schilderen volgens kleur strat ondz
- restauratie polychromie beeldengroep
- nieuwe plantsoenen perkjes met oorspronkelijke plantensoorten

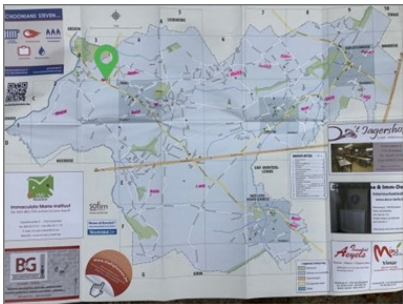
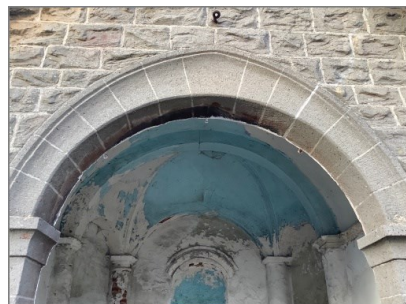
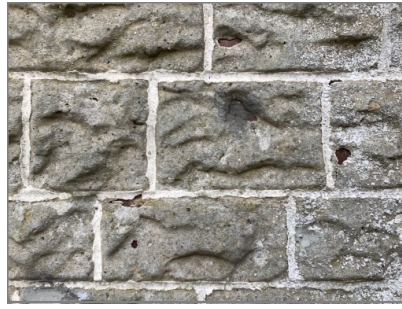
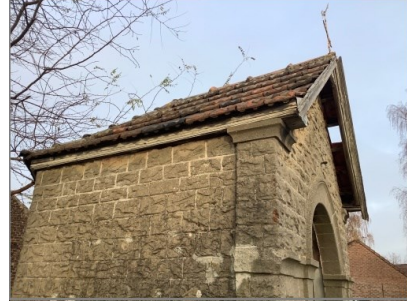
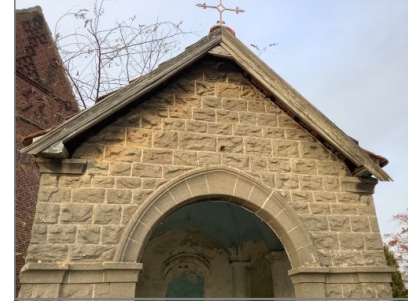
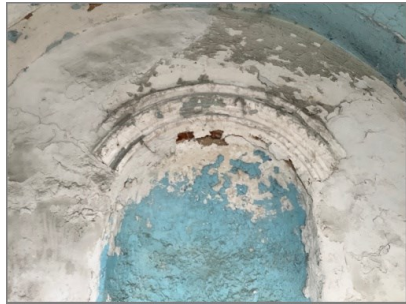
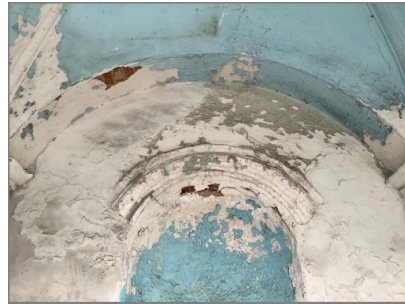
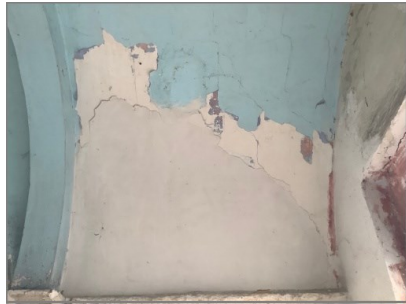
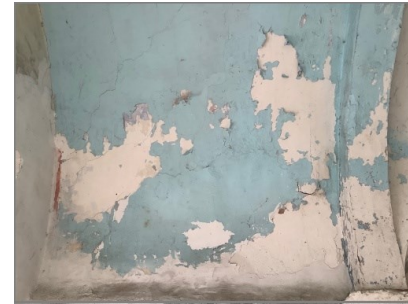
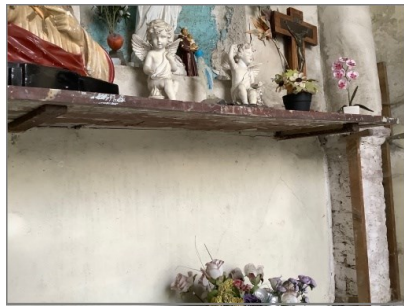
R058

- opstijgend vocht, zwaar vochtbelast, opstijgend vocht tot +/- 1,5 m
- imitatiepleister is vermoedelijk jonger voorzetmateriaal. Conditie metselwerk erachter onbekend.
- Aangetast en verpulverde voegen waar zichtbaar.
- Lacunes in pleister
- dak: enkele ontbrekende pannen. Waterinfiltratie door ontbreken onderdak
- spondeplanken hangen los, sterk afbladderende verf, verweerd
- corrosie smeedijzeren kruis

- vloer reeds vernieuwd, niet meer origineel
- Sterk vochtbelast door opstijgend vocht en waterinfiltratie langs dak. Pleister muren staat nat tot +/- 1,5 m hoogte. Lacunes in gewelf. Muren grotendeels overpleisterd met gipspleister. Grote lacunes in pleisterwerk zuilen
- schildering gewelf: bladdert sterk af. Overpleisterd en overschilderd
- beeld: witte overschilderend polychromie bladdert af

- stratigrafisch kleuronderzoek volledig interieur en metalen kruis
- injecteren tegen opstijgend vocht. Eventueel hernemen vloer.
- restauratie dak. Inwerken onderdak, restauratie spondeplanken. Toevoegen zinken goten?
- stralen, metalliseren schilderen metalen kruis
- imitatiebepleistering, houdt droging muur tegen. Zou opgelost moeten zijn met injectie. Restauratie lacunes imitatiebepleistering.
- afkappen pleister en cementpleister interieur wanden. Herpleisteren met vocht regulerende en eventueel zoutbufferende pleister. Herschilderen volgens resultaten strat ondz en historisch onderzoek
- gewelf: restaureren stucwerk met kalkmortel, verwijderen toevoegingen in gipspleister. Herpolychromeren naar origineel
- altaar: rood marmeren tablet gebroken. Reconstructie oorspronkelijk altaar obv hist onderzoek of naar voorbeeld analoge kapellen
- beeld: afhalen witte overschildering

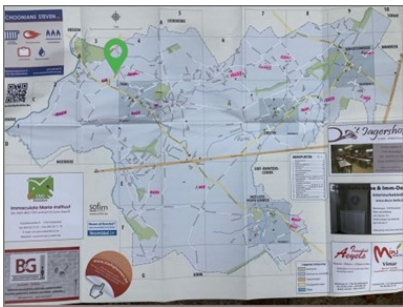
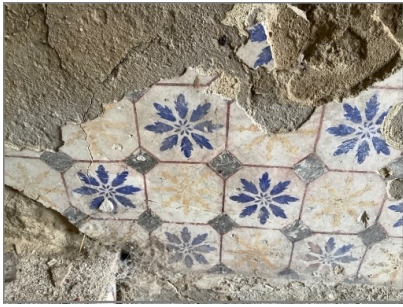
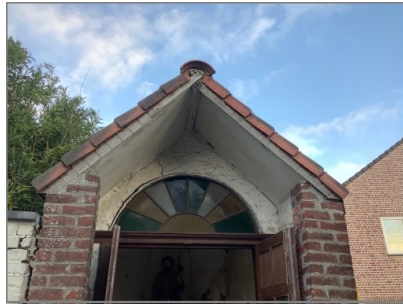
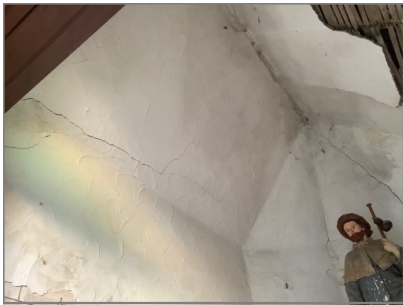
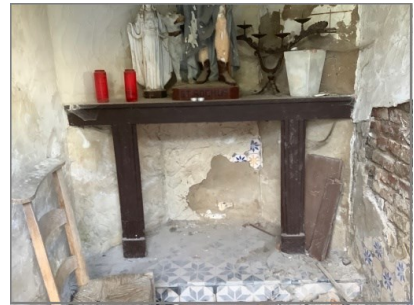
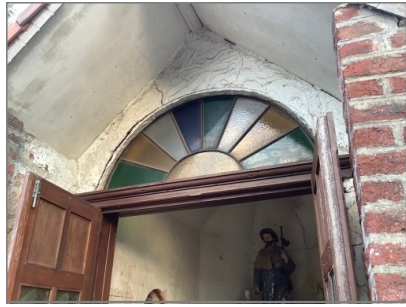
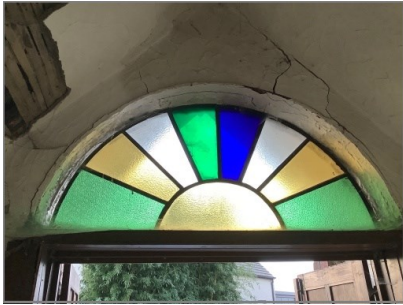
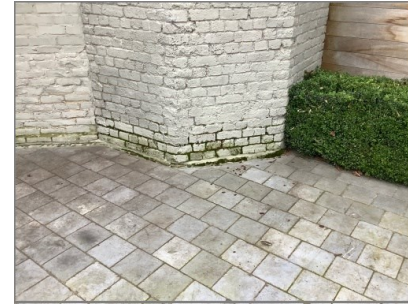
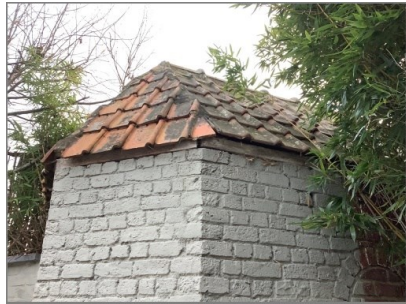
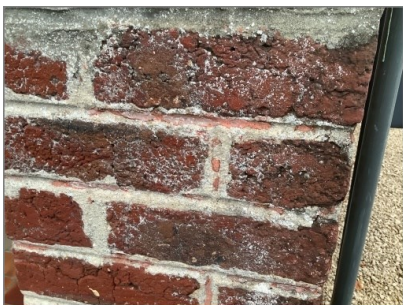
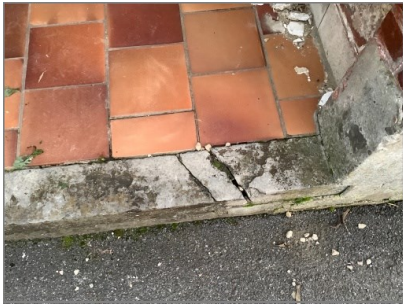
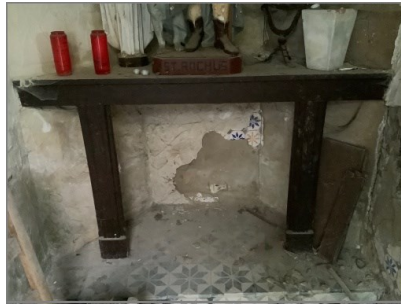
- sterke vochtbelasting door opstijgend vocht en waterinfiltratie langs dak
- barsten in metselwerk en uitspringen voegen.
- afscheuren aanpalende muur
- lacunes in gecementeerde plint onderzijde.
- breuk in dorpel blauwe hardsteen
- metalen bogen ronde ramen sterk gecorrodeerd
- verwerking bebording en spondeplank dak
- mogelijks asbestplaatjes als spondeplanken zijkant
- Houten deur: sluit niet meer, onderste latten en twee paneeltjes ontbreken. Deur niet meer origineel.
- Hoger dan originele deur
- pleisterwerk muren valt eraf door vocht
- gewelf: barsten, lacunes, los hangen pleisterwerk door vochtinfiltratie
- lat in nok, materiaal onbekend
- schilderingen sterk lacunair

- vooronderzoek naar originele afwerking en opbouw
- injecteren tegen opstijgend vocht
- restauratie dak met integreren waterdicht onderdak
- verwijderen asbest plaatjes
- vervangen spondeplanken
- herstel metselwerk lokaal
- Hervoegen: uithalen hernomen cementmortel en terugbrengen tweekleurig originele voegen
- stratigrafisch kleuronderzoek volledig interieur.
- herpleisteren wanden en gewelf met kalkmortel.
- hernemen originele schilderingen
- corrosiewerend behandelen metalen frames ramen
- restaureren houten deur
- verlijmen breuk en aanhelen blauwe hardstenen dorpel
- fixeren en retoucheren polychromie beeld en schildering houten altaar
- vervangen vloer inkom jaren zeventig door origineel

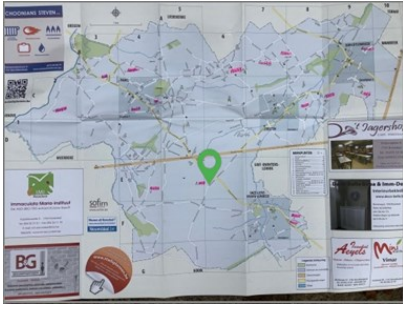
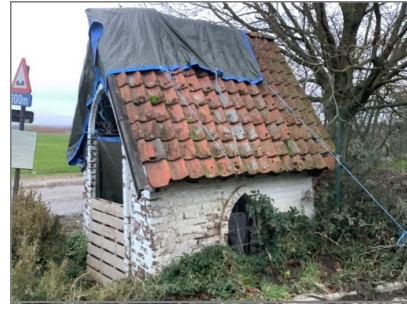
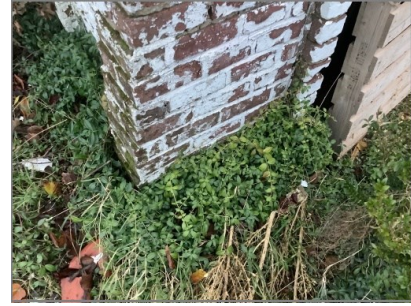
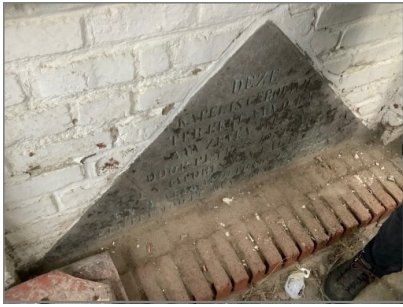
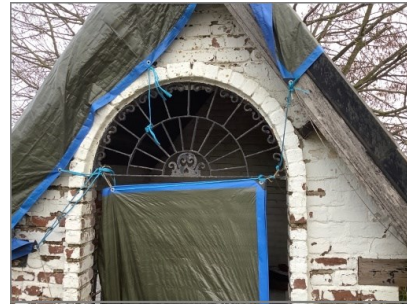
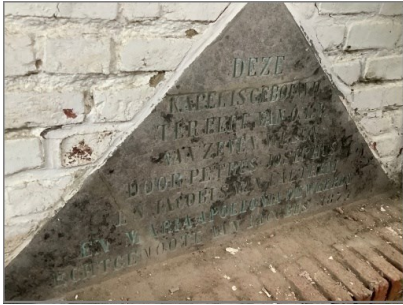
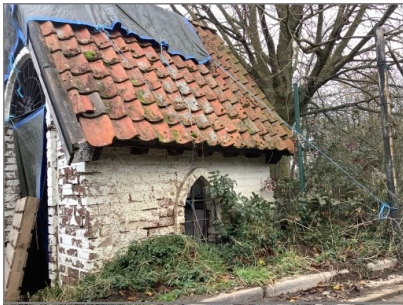
- conditie fundering onbekend. Onderste deel muren ingegraven tot aan onderkant ramen door hoger gelegen weg
- overwoekerd door planten, aanpalende bomen
- muren: enkele scheuren in het metselwerk, voegen zijn verzand, metselwerk anders ok
- verf bladdert sterk af aan zowel binnen als buitenzijde
- twee openingen aan interieurzijde zijmuren. Vermoedelijk voor natuursteen tabletten of dergelijke. Nu verdwenen.
- dak: nu bedekt met zeil. Ontbrekende pannen, houten spondeplanken verweerd en los gekomen, lokaal ontbrekende bebording
- inscriptiestenen gebroken, verf letters verweerd
- metalen hekkens ramen en deur: verf bladdert af en gecorrodeerd

- vrijmaken onderkant muren, controleren fundering
- kleuronderzoek wanden exterieur, interieur en metalen hekwerk, spondeplanken, deur
- metselwerk: hervoegen en consolideren scheuren
- restauratie dak: afhaken pannen, restauratie bebording en spondeplanken, terugbrengen pannen
- ontverven buiten en binnenzijde en herschilderen volgens stratigrafisch onderzoek
- onderzoek naar opbouw cassettes zijwanden interieur
- stralen, metalliseren en schilderen lekkere metaal
- restauratie deur
- restauratie beeld: afbladderen polychromie, conditie drager onbekend

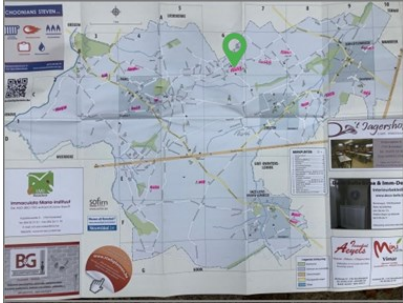
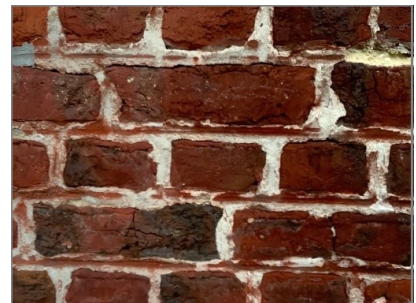
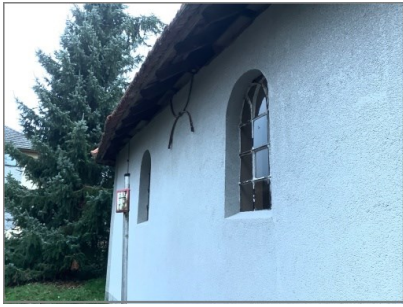
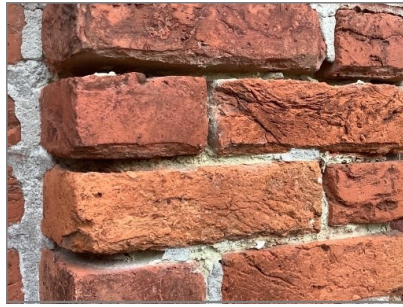
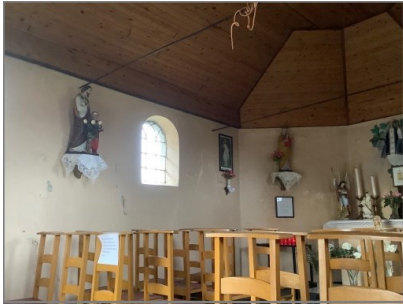
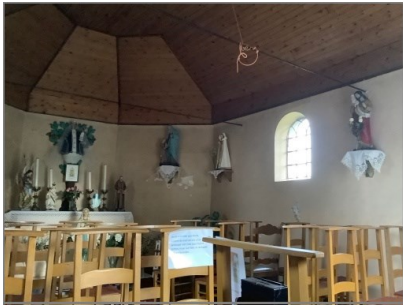
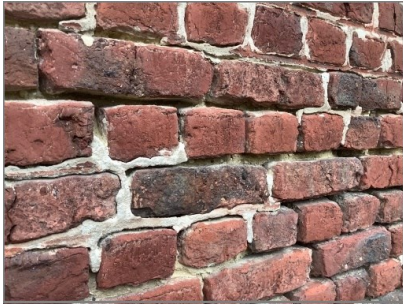
!!! Stabiliteitsprobleem: inzakken dakruiter en open scheuren muren

- sinds 2002 en 2007 zichtbaar inzakken dak tgv dakruiter
 - structurele scheuren in voorste hoeken kapel volledig door muur en op rond ramen
 - vochtprobleem: opstijgend vocht, vochtdoorslag door muren (mogelijks ook door ontbreken dakgoten).
- Muren reeds vaak herpleisterd met cementpleister in interieur. Nog steeds afbladderen verflagen, opstuwingen door zouten, barsten in pleisterwerk
- conditie dak aan interieurzijde niet zichtbaar door planchetten. Kopse naden planchetten staan open, vermoedelijk door inzakken dak.

!!! Deze kapel vertoont een stabiliteitsprobleem waarbij de scheuren zich mogelijks al in de fase van de

- aanstellen restauratiearchitect
- studie stabiliteit en plaatsen scheurmeters
- mogelijks sluiten kapel omwille van veiligheidsredenen gezien de vele bezoekers
- documenteren muurschilderingen
- houtvretende insecten in sokkel houten beeld. Actieve aantasting!

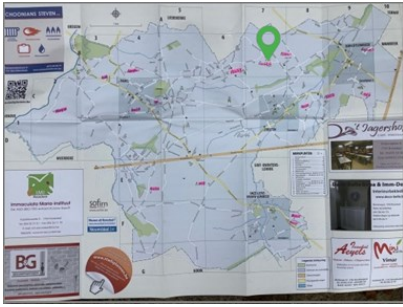
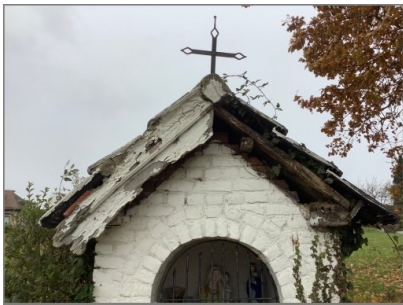
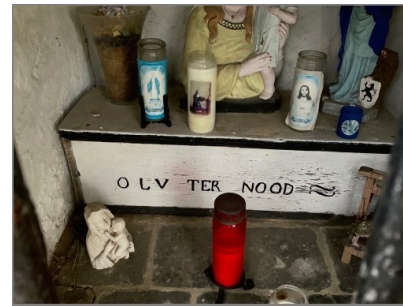
- fundering: schade aan metselwerk door opstijgend vocht. Plint in cementpleister tegen opstijgend vocht. Blokkeert vocht in steen en brokkelt af.
- overgroeid met klimop
- metselwerk: in goede staat. Vooral voegen in kalkmortel zijn verweerd. Linkerhoek is barsten, vermoedelijk tgv impact.
- metselwerk overschilderd. Niet duidelijk hoe oorspronkelijke afwerking was, mogelijks zwart gesmoorde bakstenen ongeschilderd. Dan zou kapel volledig zwart geweest zijn: stenen, pannen, tegels.
- dak: houten constructie sterk verweerd
- muurankers gecorrodeerd
- pleister interieur aangetast door vocht, reeds vaak hernomen, oorspronkelijke kleur en afwerking onbekend
- plaat in gewelf nis als herstelling. Mogelijks asbesthoudend?
- tegels vloer gearsten tgv impact op hoek kapel
- verflagen houten altaar bladderen af

- kleuronderzoek interieur en exterieur
- studie of er oplossing mogelijk is opstegen opstijgend vocht
- afnemen begroeiingen en ontverven
- herstel metselwerk hoek en vloer nis

- restaureren volledig dak en gebinte
- herstellen pleisterwerk binnenzijde nis. Type kalkpleister aangepast aan vochtproblematiek.
- herschilderen volgens stratigrafisch onderzoek
- restaureren polychromie houten altaar
- metalen hek stralen, metalliseren, schilderen
- muurankers roestwerend behandelen
- stenen pad naar kapel: nieuwe oplossing voor uitwerken

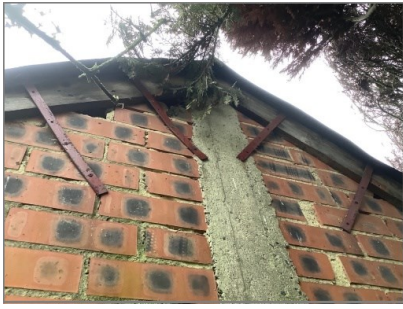
- sparrenbomen achter kapel zijn erg groot geworden en komen tot tegen de kapel. Wortels en takken kunnen schade veroorzaken.
- beukenhagen aan zijkanten kapel komen tot tegen de kapel
- fundering stabiel, geen scheuren in metselwerk, lichte mate van opstijgend vocht
- scheur in metselwerk rond nis, reeds aangevoegd maar opnieuw open gekomen. Mogelijke oorzaak is impact tegen hoek kapel.
- muren overpleisterd en wit geschilderd. Oorspronkelijke afwerking onbekend.
- dakpannen zijn komen open te staan, breed aangevoegd met cementmortel.
- interieur nis: enkele scheuren in pleister, maar lijkt niet instabiel
- onder de witte verlaag interieur nis is blauwe verlaag zichtbaar

- stratigrafisch kleuronderzoek interieur nis en muren exterieur
- structureel verankeren en hervoegen openstaande voegen hoek nis
- controleren dakstructuur en herleggen pannen
- ontverven en wegnemen overpleisteringen. Eventueel Herschilderen met dampopen verf zodat opstijgend vocht kan uitdampen. Te beslissen obv resultaten strat ondz.
- herschilderen interieur nis volgens resultaten strat ondz.
- reinigen cementtegels
- eventueel herschilderen metalen hekje, maar schilderwerk voorlopig nog in goede staat
- verwijderen te groot geworden sparren achter kapen en bij snoeien beukenhaag

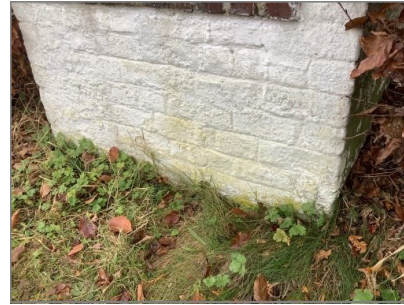
- kapel volledig ingekapseld door paplorieren die er tegenaan groeien
- fundering lijkt stabiel. Geen tekenen van verzakking
- blauwe hardsteenblokken op elkaar gemetst, voegen licht uitgespoeld
- schade aan blauwe hardsteen aan hoeken. Gevolg van impact, ontbreken van grote delen aan de hoeken
- kruisbeeld bovenaan kapel gebroken
- lokaal oude invullingen met mortel
- geprofileerde halfronde lijst gebroken en uitgespoelde aders
- blauwe schildering nis niet meer origineel

- uithalen voegen en controleren op aanwezigheid metalen doken. Hervoegen met kalkmortel op kleur gebracht van de blauwe hardsteen
- indien doken die corroderen en schade aanbrengen aan steen, vervangen door inox doken of roestwerend behandelen
